「お困りごと」解決の事例紹介

『掃除をしてもトイレの臭いがとれない・・・』

『異物を流してしまって、トイレが流れない・・・』

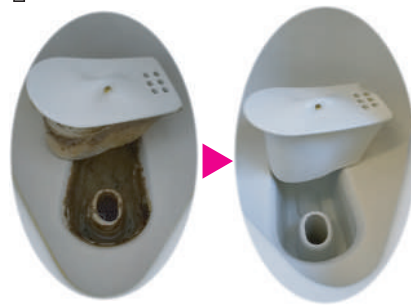
実際に訪問してみると、確かに気になる臭いが・・・。
トイレ、床からは臭気は感じられなかったのですが、
小便器の目皿を外すとビッシリ汚れがついていました。
小便器によくある尿石が原因だと思われます。尿石除去
剤を散布し、ブラシ等で磨いてピカピカになりました。
後日訪問したところ、「臭気はほとんど感じなくなった」
と喜んでいただきました(^^)♪

before

after

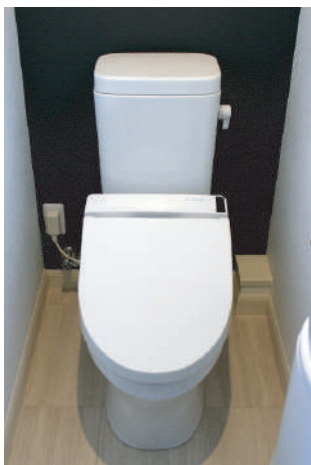
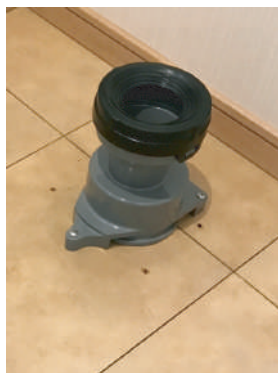
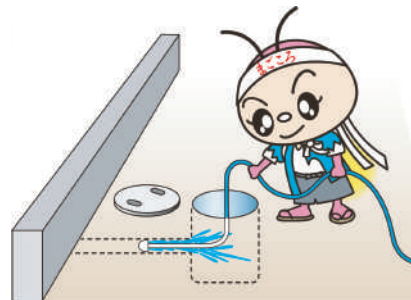
健康診断で使う紙コップを流してしまって、トイレが流れなくなったとのことご相談がありました。
真空ポンプやワイヤーを使用しても取り除けなかったため、便器本体を取り外して除去すること
になりました。最近では排水管の洗浄や詰まりの解除で高額請求をする業者が社会問題になってい
ますので、依頼する場合はご注意ください。

便器を脱着して
異物を除去しました
